Kóródi Lajos
Fejlesztőmérnök
MÁV Rt. Fejlesztési és Kísérleti Intézet

V63 sorozatú villamos mozdony vontató-motorok vizsgálata

Összefoglaló:

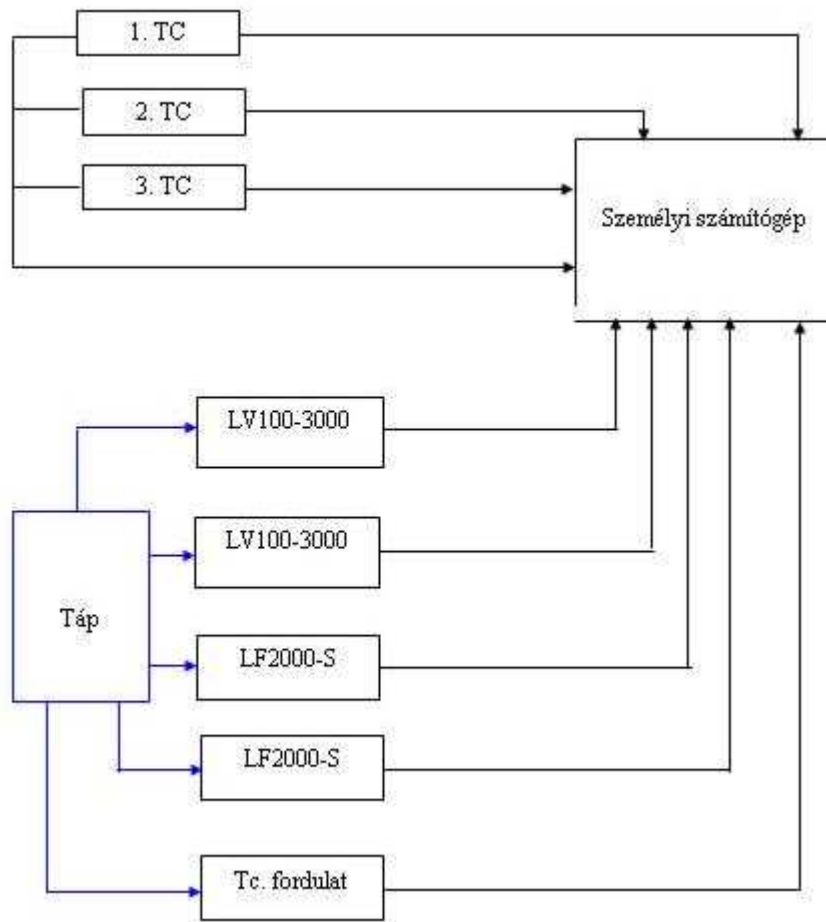
1. ábra Folyamatábra

A fentiek alapján a mérőrendszer elvi felépítése a következők szerint alakult:

A mérendő mennyiségek ismeretében összeállítottuk a mérőrendszert. A Tc. motor állórésze, és a kerékpár tengely között ébredő feszültség vizsgálatához mérőpontokat határoztunk meg. A "melegpont"-ként a motor állórészen, a marokcsapágy olajbeöntő nyílás fedelét záró csavar rögzítő láncának fülét jelöltük ki, mivel ez azonos elektromos potenciálon van a marokcsapággal. Ezt mind a három TC. esetében kiépítettük. "Hidegpont"-ként az 1. sz. kerékpár tengelysönt rögzítő csavarját határoztuk meg. A mérés idejére a söntöt eltávolítottuk. A 2. és 3. Tc. esetében ilyen pontot nem jelöltünk ki, mivel az 1., 2. és a 3. kerékpár a kerék-sín kapcsolat révén azonos potenciálon vannak. Ellenőriztük a kerék-sín kapcsolat átmeneti ellenállását, hogy az esetlegesen nem befolyásolja-e a mérés pontosságát. A mért értéket a mérési hibaszázalék szempontjából elhanyagolhatónak ítéltünk meg.

Az armatúra feszültséget a LEM által gyártott LV100-3000, a gerjesztőkör feszültségét pedig az LV100-150 típusú feszültségváltóval mértük. Ezeket a váltókat a Tc. motor kivezetéseire telepítettük.

Az áramok mérésére szolgáló jelet szintén LEM gyártmányú, LF 2000-S típusú áramváltók szolgálták. A főáramkör esetében ezt az egyenáramú áramváltó mellett, a külső gerjesztőtekerecs esetében pedig a Tc. motor kivezetéseinél telepítettük.

A motor fordulatszámát a kerékpárra szerelt optoérzékelővel mértük. A mérést egy általunk fel nem fedezett zavar erősen befolyásolta, így az értékek csak a fordulatszám tendenciáját érzékeltették.

A beérkező jeleket számítógépen rögzítettük, illetve dolgoztuk fel. Felhasználói szoftverként a DASYTEC (USA) által forgalmazott DASYLab (Data Acquisition System Laboratory) rendszert alkalmaztuk.

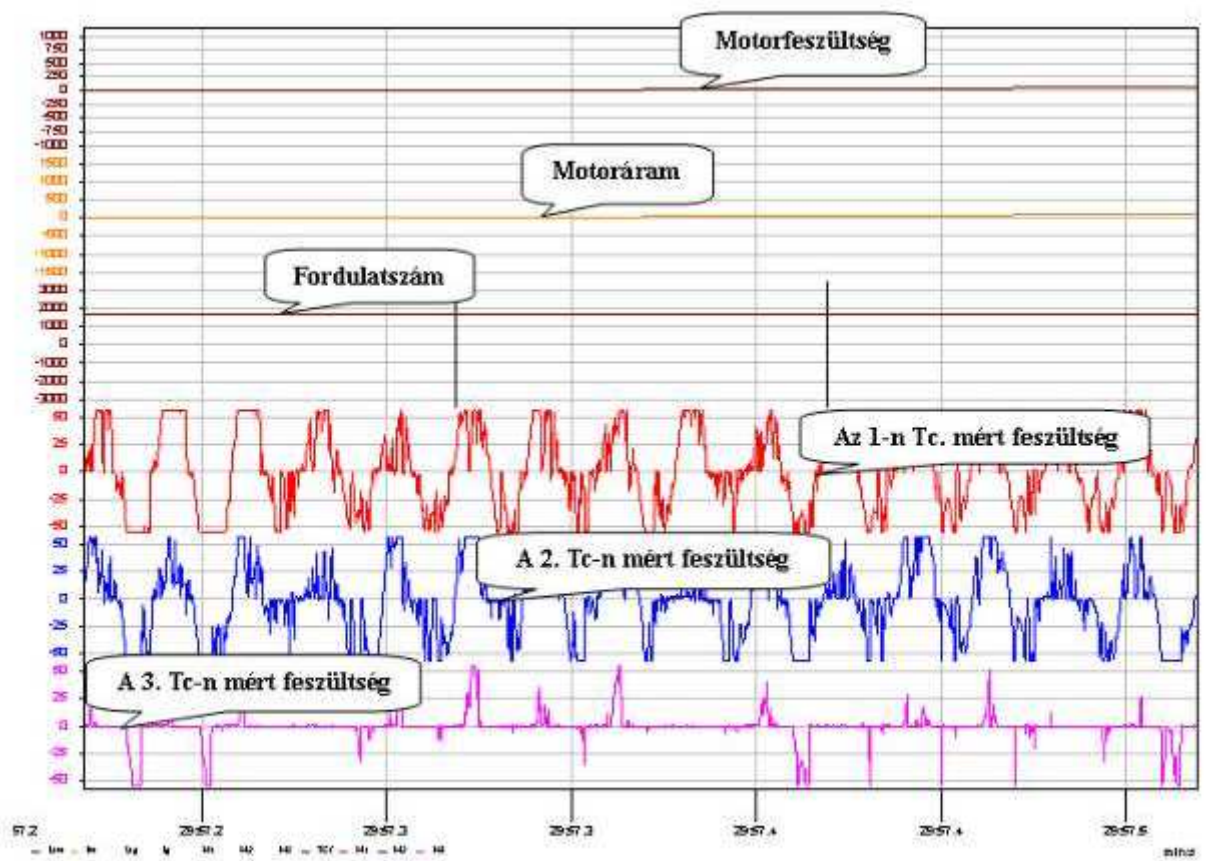
2. ábra A mérés egy pillanata

A mérés egy pillanata.

- a.) Amennyiben a járművet leeresztett áramszedővel vontatták kb. 1 kHz-s tartományban tapasztaltunk jeleket
- b.) Ha a jármű sebességének növelése úgy történt, hogy a vontatómotorok áramot vettek fel - legyen az féküzem, vagy vontatási üzem -, a Tc. motor felfüggesztéséből adódóan nekifeszült a marokcsapágyon keresztül a kerékpár tengelyének. A marokágy, és a tengely összefeszülése a 4.1. pontban mért átmeneti ellenállásokat eredményezte, azaz áramvezetés jött létre. Amint a jármű sebessége növekedett, a marokágy szivattyúk egyre több olajat kíséreltek meg a felületek közé préselni. Ilyenkor az átmeneti ellenállás értéke függött a vontatómotor árama változásának meredekségétől (gyorsulás nagyságától). Nagy áramok esetén jóval kisebb olajfilm, azaz ellenállás alakult ki, és viszont. Ebben az esetben tehát a mérőpontok között az átmeneti ellenállástól függő feszültséget mérhettünk. Abban az esetben, ha a mozdony $v > 0$ km/h állandó sebességgel közlekedett, a folyamatok természetesen hasonló módon játszódtak le.

- c.) Amennyiben a jármű sebességének növelése úgy történt, hogy a vontatómotorok nem vettek fel áramot, az előzővel ellentétes folyamatok játszódtak le. A súrlódó felületek között a sebesség növekedésével arányosan egyre "vastagabb" olajréteg alakult ki. A növekvő olajfilm egyre nagyobb átmeneti ellenállást eredményezett. Az ellenállás növekedésével a meleg"-, és "hidegpontok" között mérhető feszültséget tapasztaltunk. A feszültség nagysága, lefolyása változó mértékű volt. A feszültség azonban általában periódusos lefolyású volt. amelyet különböző kisülési folyamatok tarkítottak. Jellemző frekvenciák az 50, és 100 Hz, azonban a jeleket 5 kHz-ig rögzítettünk. A kerékpár tengelye, és a marokágy erodálódását gyakorlatilag az említett kisülések okozhatják.

A leírt folyamatok jellemző egy-két pillanatát az írás végén található ábrák szemléltetik. (2. és 3. ábra)

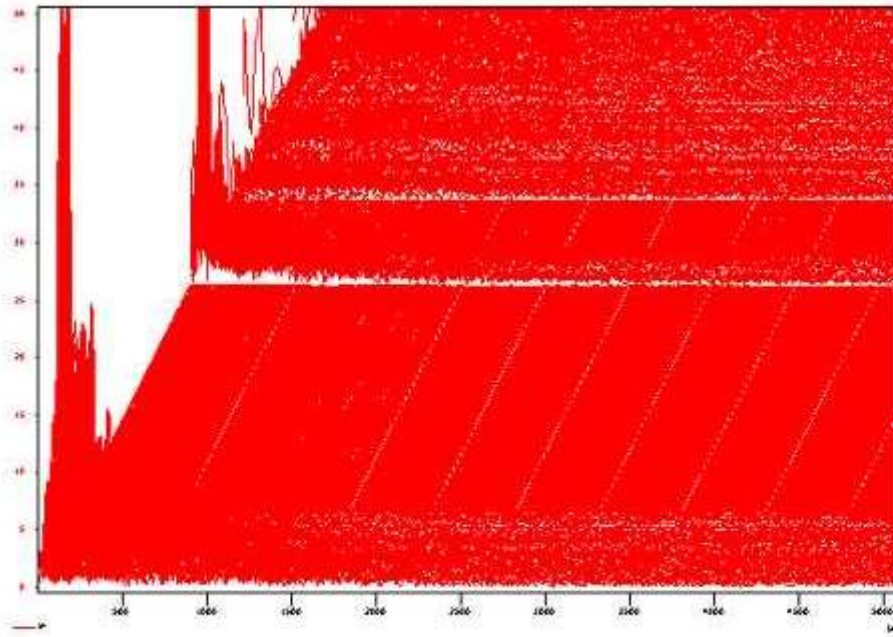
3. ábra Az 1. Tc. motor a feszültség, idő, és a frekvencia függvényében.

Az 1. Tc. motor a feszültség, idő, és a frekvencia függvényében
